# 建设项目环境影响报告表

项目名称: 晋江市英林镇英林村、西埔村、龙西村、 清内村、东埔村片区历史遗留废弃矿山 生态修复项目

建设单位(盖章): 晋江市英林镇人民政府\_\_\_\_\_

编制日期: \_\_\_\_\_\_ 2025 年 10 月

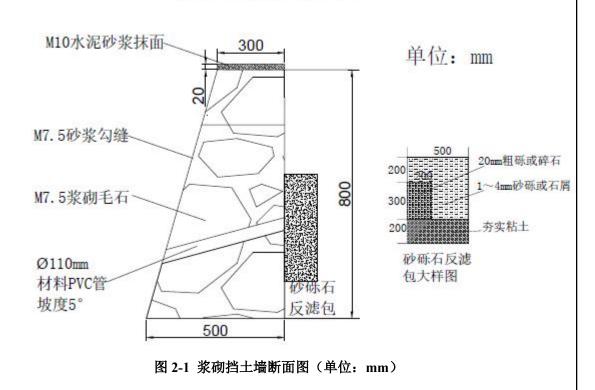
# 挡土墙大样图

为防止回填种植土的流失,在各台阶前沿以及底界外沿临空处设置挡土墙,根据场地覆土要求设置挡土墙高度(图 2-1 所示),挡土墙规格为: 顶宽 300mm,底宽 500mm,高 800mm(截面积为 0.32m²),墙体由浆砌毛石砌筑,上表面采用 M10 水泥砂浆进行抹面,厚度 20mm,表面用 M7.5 砂浆勾缝。每 10 米设置一道伸缩缝和排水孔,缝宽 2cm,缝内采用沥青麻丝填塞。治理区内共需砌筑挡土墙长 611m,即共需修筑浆砌毛石挡土墙体积为 195.52m³,水泥砂浆抹面 183.30m²。

- 2、基坑回填采用砂石粘土填料,在结构物达到规定强度后分层回填,采用打夯 机夯实并达到规定的压实标准。
- 3、M7.5 水泥砂浆砌筑墙身和基础,毛石强度等级不得低于 MU30,选用毛石必须合格,要求无风化,无裂纹,中部最小厚度不小于 150mm。
- 4、严格按挤浆法施工,保证砂浆饱满,砌体重度不低于 22KN/m³。砌体不应出现垂直通缝; 也要避免通常的水平通缝。
- 5、挡墙每间隔 10m 应设置泄水孔和伸缩缝。伸缩缝宽度为 20mm,缝内沿墙的内外顶三边填塞沥青麻丝,塞入深度不宜小于 200mm。
- 6、挡土墙规格为: 顶宽 300mm, 底宽 500mm, 高 800mm(截面积为 0.32m²), 墙体由浆砌毛石砌筑, 上表面采用 M10 水泥砂浆进行抹面, 厚度 20mm, 表面用 M7.5 砂浆勾缝。

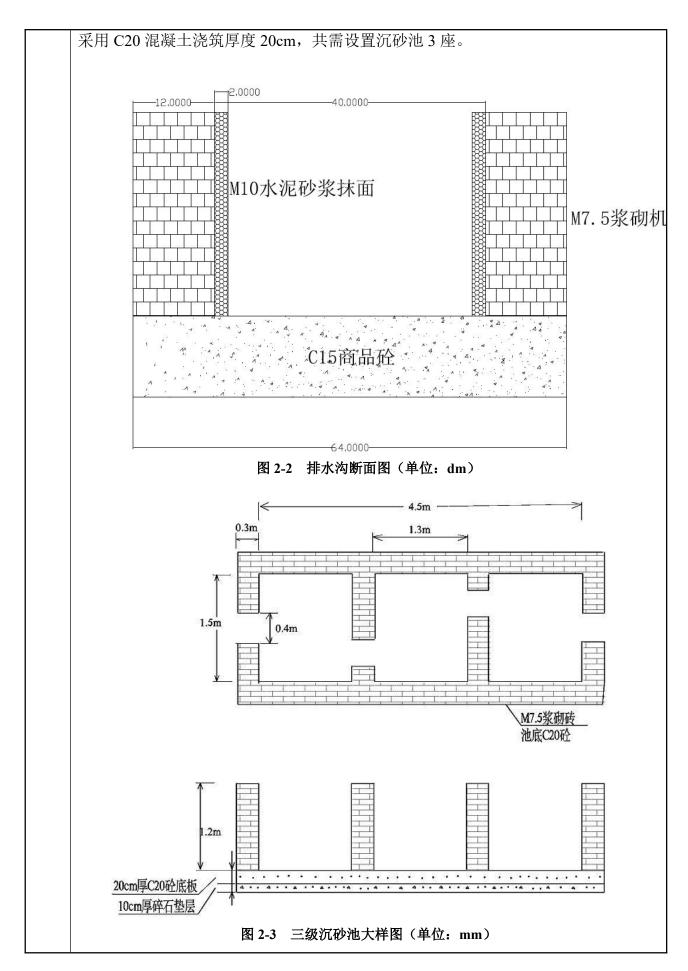
为减少雨季可能产生的回填土方流失,在排水沟中、下游设置沉砂池,将排水沟中的泥沙进行沉淀,防止下游堵塞。沉砂池长宽 4.5m×1.5m, 深 1.2m, 浆砌砖修筑, 厚度 30cm, M7.5 号水泥砂浆 5cm 厚扫平, M15 号水泥砂浆 2cm 厚抹面; 池底

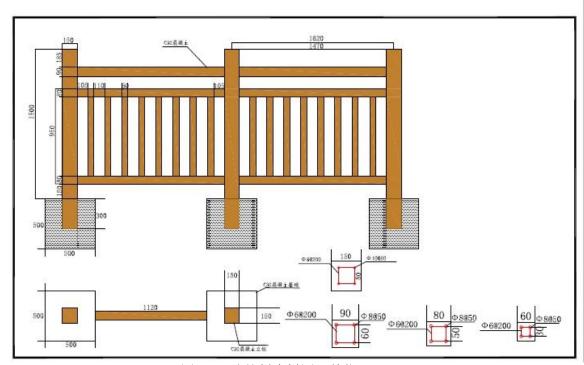
图 2-4 防护栏大样图 (单位: mm)

为了保障人员安全,在治理区矿坑水塘顶部平台外侧修建防护栏,总长度约1509m,安全防护栏由水泥柱和钢筋骨架组成,外侧做仿木处理,水泥柱及基础为C30混凝土。防护栏立柱高度1800mm,深入基础300mm,长150mm,宽150mm,防护栏基础规格为:500(长)×500(宽)×500(高)mm。由于现场围栏施工环境多在采坑外沿,立柱的具体施工方式根据实际情况进行适当调整,确保围栏的的稳定性。

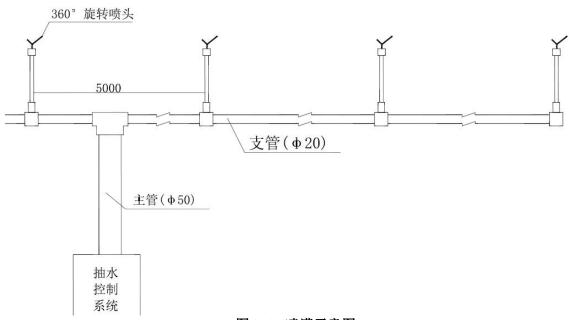
图 2-6 喷灌示意图

抽水控制系统可安装在取水点附近,固定在治理区防护栏上,上覆一块遮雨板。 将抽水泵设置在水体深部,通过主管道将灌溉用水输送至灌溉区域。设计治理区内 的主管道规格为: 材质为 PVC 管,直径 Φ 50; 支管道规格为: 材质为 PVC 管,直 径 Φ 20。喷灌喷头选用 0-360 度可调节喷头(喷洒直径为 0-8m)。设计主管道根据 现场实际情况布设到每个平台,支管道布间距为 5m,喷灌喷头布设间距为 5m。设 计抽水系统采用电机功率 2.0kw 以上的潜水泵,潜水泵进出口管道规格为: 材质为 PVC 管,直径 Φ 110。

根据计算,治理区共安装抽水控制系统 6 套, $\phi$  50 主管道 648m, $\phi$  20 支管道 (每 5m 一个喷头) 1213m,喷头 243 个。

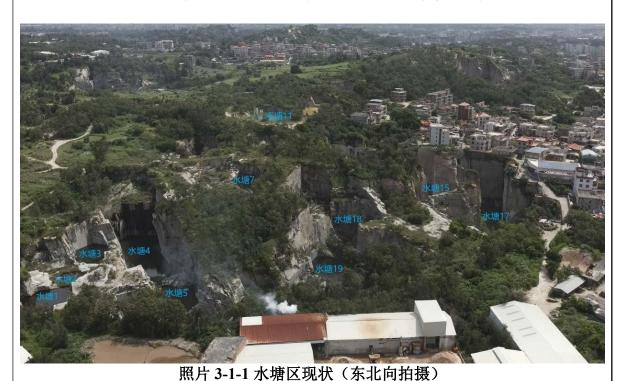
水塘区矿山生态问题主要表现为水塘积水。水塘 I-1 面积约 619.77m², 深约 8m, 水量较多, 水塘周边为裸露区和已复绿区; 水塘 I-2 面积约 420.80m², 深约 2.0m, 水量较少, 水塘周边为裸露区和已复绿区; 水塘 I-3 面积约 527.31m², 深约 10m, 积水较多, 水塘周边为裸露区和已复绿区; 水塘 I-4 面积约 1913.40m², 深约 15m, 积水较多, 水塘周边为裸露区和已复绿区; 水塘 I-5 面积约 1493.75m², 深约 10m, 积水较多, 水塘周边为裸露区和已复绿区; 水塘 I-6 面积约 419.61m², 深约 3m, 积水较少, 水塘周边为裸露区和已复绿区; 水塘 I-7 面积约 1581.68m², 深约 10m, 积

水较多,水塘周边为裸露区和已复绿区;水塘 I-8 面积约 1514.73m²,深约 12m,积水较多,水塘周边为裸露区和已复绿区;水塘 I-9 面积约 1206.15m²,深约 8m,积水较多,水塘周边为已复绿区;水塘 I-10 面积约 217.02m²,深约 2m,积水较少,水塘周边为已复绿区;水塘 I-11 面积约 2754.54m²,深约 8m,积水较多,水塘周边为课露区和已复绿区;水塘 I-12 面积约 1826.83m²,深约 2m,积水较少,水塘周边为裸露区和已复绿区;水塘 I-13 面积约 847.50m²,深约 2m,积水较多,水塘周边为裸露区和已复绿区;水塘 I-14 面积约 2511.55m²,深约 10m,积水较多,水塘周边为决露区和已复绿区;水塘 I-15 面积约 1495.57m²,深约 12m,积水较多,水塘周边为裸露区和已复绿区;水塘 I-16 面积约 595.38m²,深约 5m,积水较少,水塘周边为裸露区和已复绿区;水塘 I-18 面积约 3005.73m²,深约 8m,积水较多,水塘周边为裸露区和已复绿区;水塘 I-18 面积约 3005.73m²,深约 9m,积水较多,水塘周边为裸露区和已复绿区;水塘 I-19 面积约 1313.48m²,深约 3m,积水较少,水塘周边为裸露区和已复绿区;水塘 I-20 面积约 1313.48m²,深约 5m,积水较多,水塘周边为裸露区和已复绿区;水塘 I-21 面积约 134.30m²,深约 8m,积水较多,水塘周边为裸露区和已复绿区;水塘 I-21 面积约 134.30m²,深约 8m,积水较多,水塘周边为裸露区和已复绿区;水塘 I-21 面积约 134.30m²,深约 8m,积水较多,水塘周边为已复绿区;后期治理保留水塘,作为治理区内的苗木绿化用水使用(见照片 3-1-1~5)。

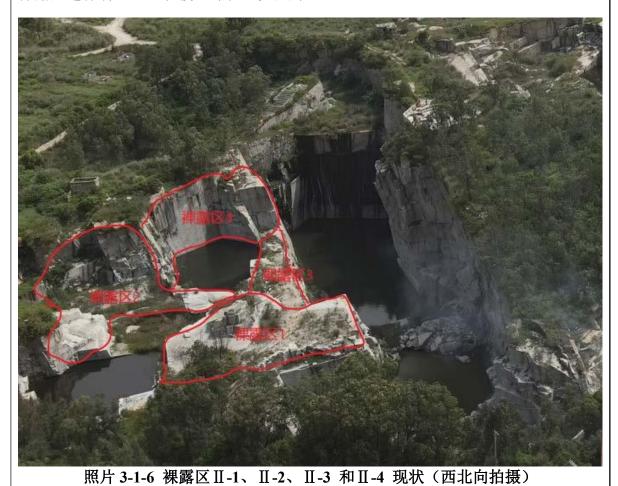
裸露区主要为历史遗留的开采平台和开采立面,开采平台生态问题主要表现为局部有渣石堆积、土地损毁、植被损毁。开采立面均为岩质边坡,呈阶梯状分布,基岩裸露,局部有裂隙发育。裸露区II-1面积约1004.16m²;裸露区II-2面积约1095.38m²;裸露区II-3面积约720.28m²;裸露区II-4面积约137.14m²;裸露区II-5面积约512.78m²;

裸露区II-6 面积约 1355.63 $m^2$ ; 裸露区II-7 面积约 1078.66 $m^2$ ; 裸露区II-8 面积约 1148.71 $m^2$ ; 裸露区II-9 面积约 1708.17 $m^2$ ; 裸露区II-10 面积约 203.95 $m^2$ ; 裸露区II-11 面积约 4206.66 $m^2$ ; 裸露区II-12 面积约 1392.33 $m^2$ ; 裸露区II-13 面积约 1312.25 $m^2$ ; 裸露区II-14 面积约 431.48 $m^2$ ; 裸露区II-15 面积约 2441.80 $m^2$ ; 裸露区II-16 面积约 464.53 $m^2$ ; 裸露区II-17 面积约 689.57 $m^2$ ; 裸露区II-18 面积约 1872.90 $m^2$ ; 后期治理对裸露区进行场地整理和覆土绿化(见照片 3-1-6~12)。

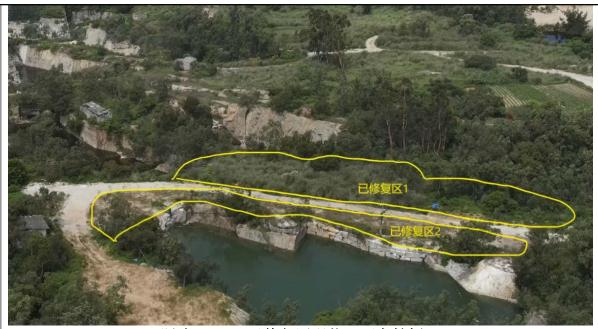
照片 3-1-13 已修复区现状 (西向拍摄)

已修复区完成了图斑范围内的覆种植土和绿化作业施工。已修复区III-1 面积约  $1420.51 m^2$ ,已修复区III-2 面积约  $1916.51 m^2$ 。后期治理需对已修复区内的绿化苗木进行养护(见照片 3-1-13)。

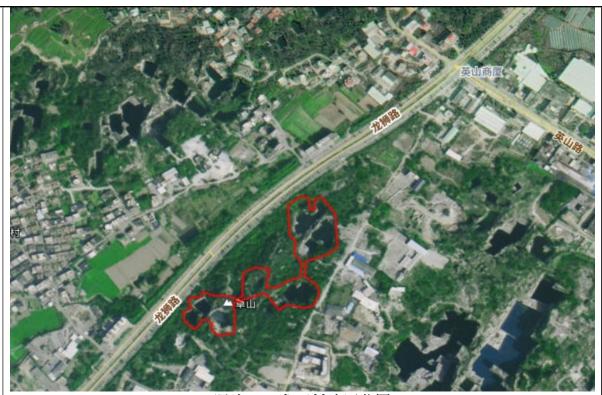
照片 3-2 龙西村片区范围

该项目区位于龙西村村北,呈不规则状分布,毗邻龙狮路,地貌类型为低山-丘陵地貌,区内采坑为露天凹陷式采坑,平均采深 10~50m。项目区紧邻龙狮路,安全隐患较大。

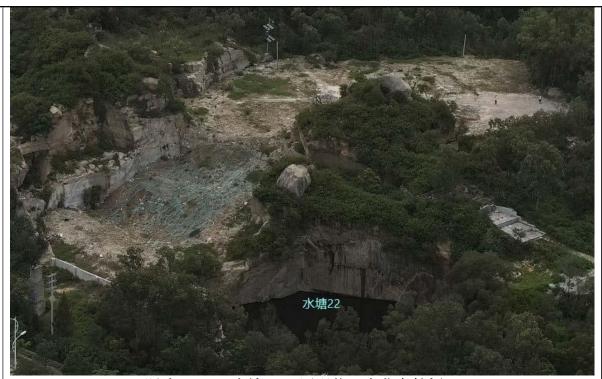
照片 3-2-14 水塘I-22 区现状 (东北向拍摄)

水塘区矿山生态问题主要表现为水塘积水。水塘I-22 面积约 1007.17m²,深约 5m,水量较多,水塘周边为已复绿区;水塘I-23 面积约 339.63m²,深约 0.8m,水量较少,水塘周边为已复绿区;水塘I-24 面积约 3021.07m²,深约 8m,积水较多,水塘周边为已复绿区;水塘I-25 面积约 3526.09m²,深约 10m,积水较多,水塘北侧为裸露区,其它周边为已复绿区;水塘I-26 面积约 4323.56m²,深约 10m,积水较多,水塘南侧为裸露区,其它周边为已复绿区;后期治理保留水塘,作为治理区内的苗木绿化用水使用(见照片 3-2-14~15)。

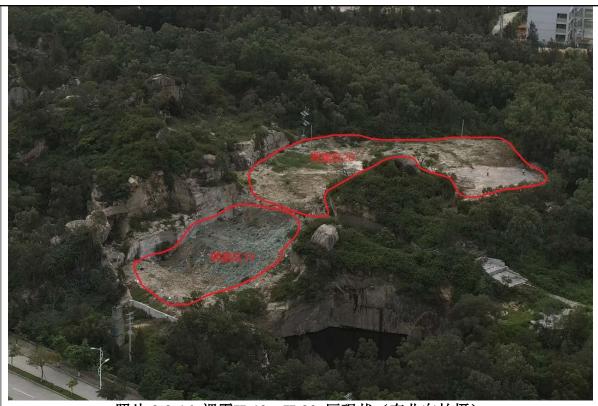
照片 3-2-16 裸露II-19、II-20 区现状(东北向拍摄)

裸露区主要为历史遗留的开采平台和开采立面,开采平台生态问题主要表现为局部有渣石堆积、土地损毁、植被损毁。开采立面均为岩质边坡,呈阶梯状分布,基岩裸露。裸露区II-19 面积为 1360.46m²;裸露区II-20 面积为 2986.21m²;裸露区II-21 面积为 2082.20m²,后期治理对裸露区进行场地整理和覆土绿化(见照片 3-2-16~17)。

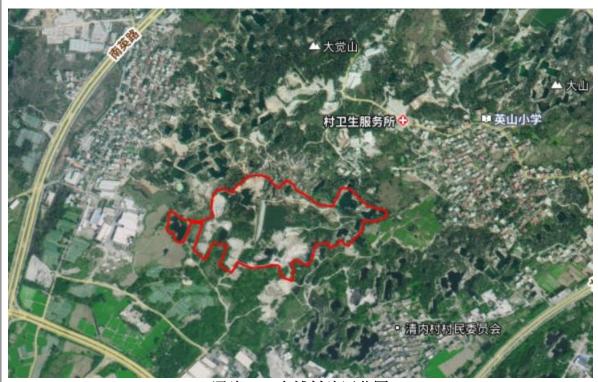
照片 3-3 东埔村片区范围

该区位于东埔村东北 1km 处,周边临近南英路、龙狮路。呈不规则形状分布, 地貌为低山-丘陵地貌,区内采坑为露天凹陷式采坑,平均采深 20~50m。

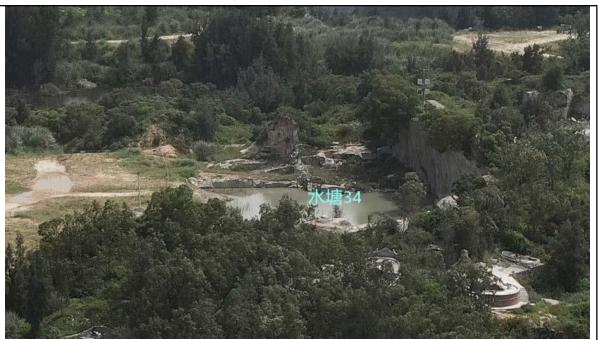
照片 3-3-20 水塘区现状 (东北向拍摄)

水塘区矿山生态问题主要表现为水塘积水。水塘I-27 面积约 5756.44m²,深约 5m,水量较多,水塘周边为已复绿区;水塘I-28 面积约 2287.61m²,深约 1.5m,水量较少,水塘周边为已修复区和已复绿区;水塘I-29 面积约 3183.62m²,深约 3m,水量较多,水塘周边为裸露区和已修复区;水塘I-30 面积约 231.23m²,深约 1m,水量较少,水塘周边为裸露区和已复绿区;水塘I-31 面积约 784.73m²,深约 3m,水量较多,水塘周边为裸露区和已复绿区;水塘I-32 面积约 25810.91m²,深约 8m,水量较多,水塘周边为道路区、已修复区和已复绿区;水塘I-33 面积约 4342.88m²,深约 2m,水量较多,水塘周边为道路区、已修复区和已复绿区;水塘I-34 面积约 1499.39m²,深约 2m,水量较多,水塘周边为裸露区和已复绿区;水塘I-35 面积约 1589.73m²,深约 2m,水量较多,水塘周边为裸露区和已复绿区;水塘I-36 面积约 1184.36m²,深约 1.5m,水量较多,水塘周边为裸露区和已复绿区;水塘I-36 面积约 5185.64m²,深约 3m,水量较多,水塘周边为裸露区和已复绿区;水塘I-38 面积约 2979.28m²,深约 8m,水量较多,水塘周边为裸露区和已复绿区;水塘I-39 面积约 499.95m²,深约 2m,水量较少,水塘周边为裸露区和已复绿区;后期治理保留水塘,作为治理区内的苗木绿化用水使用(见

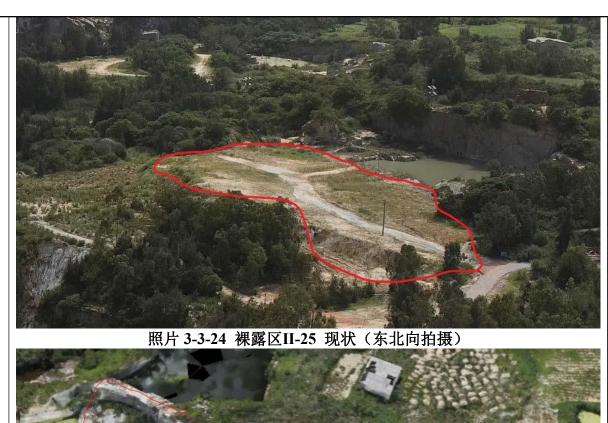
照片 3-3-25 裸露区II-26、II-27、II-28、II-29 现状(东南向拍摄)

裸露区主要为历史遗留的开采平台和开采立面,开采平台生态问题主要表现为局部有渣石堆积、土地损毁、植被损毁。开采立面均为岩质边坡,呈阶梯状分布,基岩裸露,局部有裂隙发育。裸露区II-22 面积约 9908.55m²;裸露区II-23 面积约 1240.22m²;裸露区II-24 面积约 872.19m²;裸露区II-25 面积约 13082.64m²;裸露区II-26 面积约 1077m²;裸露区II-27 面积约 590.09m²;裸露区II-28 面积约 500.12m²;裸露区II-29 面积约 1513.93m²;裸露区II-30 面积约 474.29m²;裸露区II-31 面积约 1982.56m²;裸露区II-32 面积约 794.08m²;后期治理对裸露区进行场地整理和覆土绿化(见照片

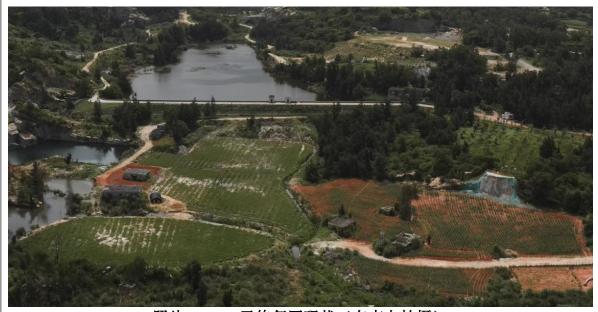
照片 3-3-27 已修复区现状 (东南向拍摄)

已修复区完成了图斑范围内的覆种植土和绿化作业施工。已修复区III-3 面积约 4763.73 $\mathrm{m}^2$ ; 已修复区III-4 面积约 26208.16 $\mathrm{m}^2$ ; 已修复区III-5 面积约 826.63 $\mathrm{m}^2$ ; 已修复区III-6 面积约 9508.92 $\mathrm{m}^2$ ; 已修复区III-7 面积约 7095.94 $\mathrm{m}^2$ ; 已修复区III-8 面积约 1147.2 $\mathrm{m}^2$ ; 已修复区III-9 面积约 1121.7 $\mathrm{m}^2$ ; 后期治理需对已修复区内的绿化苗木进行养护(见照片 3-3-27)。

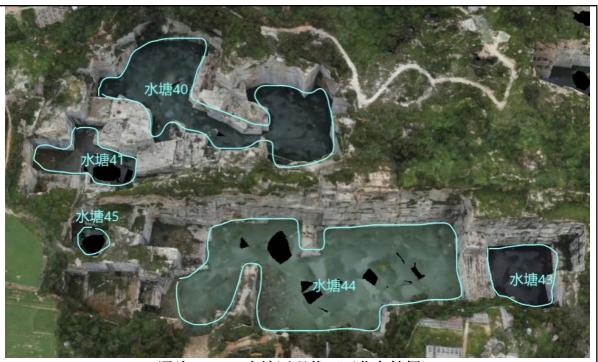
照片 3-4-28 水塘区现状 (西北向拍摄)

水塘区矿山生态问题主要表现为水塘积水。水塘I-40 面积约 14204.31m²,深约 10m,水量较多,水塘周边为裸露区和已复绿区;水塘I-41 面积约 4731.39m²,深约 8m,水量较多,水塘周边为裸露区;水塘I-42 面积约 940.16m²,深约 10m,水量较多,水塘周边为裸露区和已复绿区;水塘I-43 面积约 3216.68m²,深约 9m,水量较多,水塘周边为裸露区和已复绿区;水塘I-44 面积约 20994.67m²,深约 8m,水量较多,水塘周边为裸露区和已复绿区;水塘I-45 面积约 822.98m²,深约 6m,水量较多,水塘周边为裸露区和已复绿区;水塘I-46 面积约 4035.06m²,深约 5m,水量较多,水塘周边为裸露区和已复绿区;水塘I-46 面积约 4035.06m²,深约 5m,水量较多,水塘周边为裸露区和已复绿区,水塘区部存有大量的生活垃圾;后期治理保留水塘,作为治理区内的苗木绿化用水使用(见照片 3-4-28~29)。

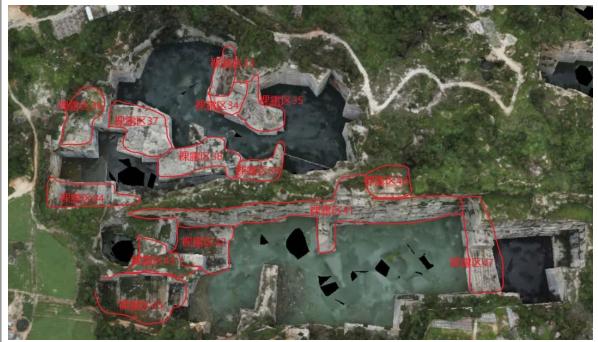
照片 3-4-30 裸露区现状 (西北向拍摄)

裸露区主要为历史遗留的开采平台和开采立面,开采平台生态问题主要表现为局部有渣石堆积、土地损毁、植被损毁。开采立面均为岩质边坡,呈阶梯状分布,基岩裸露,局部有裂隙发育。裸露区II-33 面积约 1114.46m²;裸露区II-34 面积约 611.99m²;裸露区II-35 面积约 1127.77m²;裸露区II-36 面积约 1515.24m²;裸露区II-37 面积约

2690m²; 裸露区II-38 面积约 3639.28m²; 裸露区II-39 面积约 1505.09m²; 裸露区II-40 面积约 1026.90m²; 裸露区II-41 面积约 3506.47m²; 裸露区II-42 面积约 2958.20m²; 裸露区II-43 面积约 1662.35m²; 裸露区II-44 面积约 2520.73m²; 裸露区II-45 面积约 3273.92m²; 裸露区II-46 面积约 8218.11m²; 裸露区II-47 面积约 3106.74m²; 裸露区II-48 面积约 3575.94m²; 裸露区II-49 面积约 4807.32m²; 后期治理对裸露区进行场地整理和覆土绿化(见照片 3-4-30~33)。

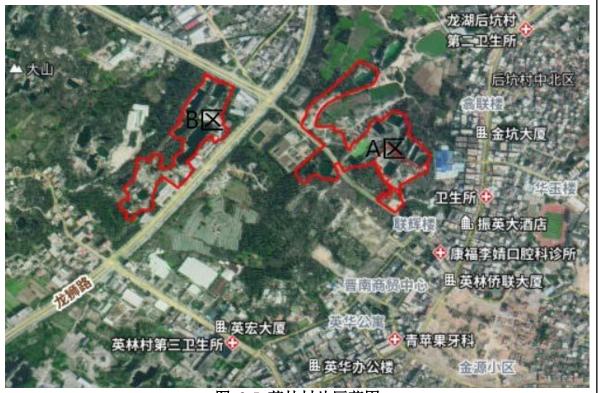
图 3-5 英林村片区范围

英林村片区分为 2 个治理区,由东向向西依次是 A 区和 B 区,其中 A 区位于英林村村北,呈不规则状分布,草马路与龙狮路交汇处东南侧,草马路横穿项目区,地貌为低山-丘陵地貌,区内采坑为露天凹陷式采坑,平均采深 10~30m。项目区紧邻村庄居民集中区,安全隐患较大。

B区位于英林村村南,呈不规则状分布,草马路与龙狮路交汇处西南侧,地貌为低山-丘陵地貌,区内采坑为露天凹陷式采坑,平均采深 10~30m。项目区紧邻村庄居民集中区,安全隐患较大。

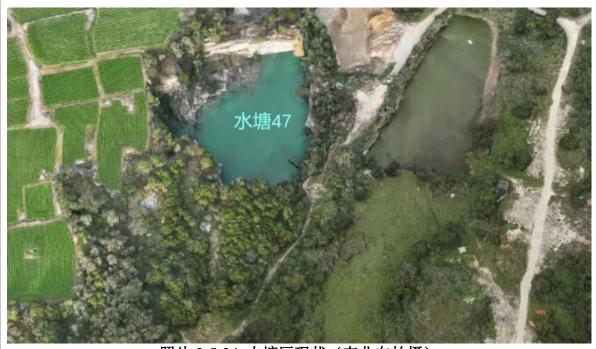
照片 3-5-34 水塘区现状 (东北向拍摄)

水塘区矿山生态问题主要表现为水塘积水。水塘 I -47 面积约 4910.60m²,深约 8m,水量较多,水塘周边为已复绿区;水塘 I -48 面积约 508.41m²,深约 5m,水量较多,水塘周边为裸露区和已复绿区;水塘 I -49 面积约 3699.16m²,深约 8m,水量较多,水塘周边为已复绿区;水塘 I -50 面积约 4818.17m²,深约 10m,水量较多,水塘周边为裸露区和已复绿区;水塘 I -51 面积约 1790.49m²,深约 10m,水量较多,水塘周边为裸露区和已复绿区;水塘 I -52 面积约 2019.32m²,深约 8m,水量较多,水塘周边为裸露区和已复绿区;水塘 I -53 面积约 2411.87m²,深约 10m,水量较多,水塘周边为裸露区和已复绿区;水塘 I -53 面积约 2411.87m²,深约 10m,水量较多,水塘周边为裸露区、已修复区和已复绿区;水塘 I -54 面积约 154.33m²,深约 2m,水量较少,水塘周边为已复绿区;水塘 I -55 面积约 879.59m²,深约 6m,水量较多,

水塘周边为裸露区和已复绿区;水塘 I-56 面积约 3228.49m²,深约 12m,水量较多,水塘周边为裸露区和已复绿区;后期治理保留水塘,作为治理区内的苗木绿化用水使用(见照片 3-5-34~37)。

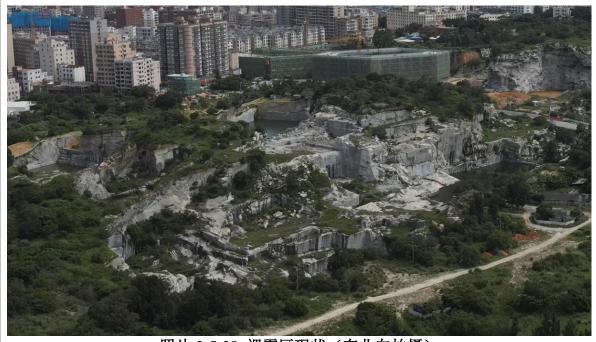
照片 3-5-38 裸露区现状 (东北向拍摄)

裸露区主要为历史遗留的开采平台和开采立面,开采平台生态问题主要表现为局部有渣石堆积、土地损毁、植被损毁。开采立面均为岩质边坡,呈阶梯状分布,基岩裸露,局部有裂隙发育。裸露区 II -50 面积约 2652.42m²;裸露区 II -51 面积约 373.40m²;裸露区 II -52 面积约 643.46m²;裸露区 II -53 面积约 1470.70m²;裸露区 II -54 面积约 1558.50m²;裸露区 II -55 面积约 2489.76m2;裸露区 II -56 面积约 1077.68m²;裸露区 II -57 面积约 3662.83m²;裸露区 II -58 面积约 461092.23m²;裸露区 II -59 面积约 2762.19m²;裸露区 II -60 面积约 1647.37m²;裸露区 II -61 面积约 4161.11m²;裸露区

II-62 面积约 683.62m<sup>2</sup>; 后期治理对裸露区进行场地整理和覆土绿化(见照片 3-5-38~41)。

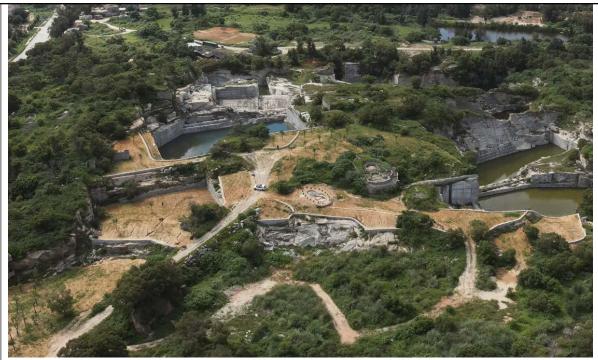
照片 3-5-42 已修复区现状(西北向拍摄)

已修复区完成了图斑范围内的覆种植土和绿化作业施工。已修复区III-10 面积约  $8657.50 m^2$ ; 已修复区III-11 面积约  $1781.97 m^2$ ; 后期治理需对已修复区内的绿化苗木进行养护(见照片  $3-5-42\sim43$ )。

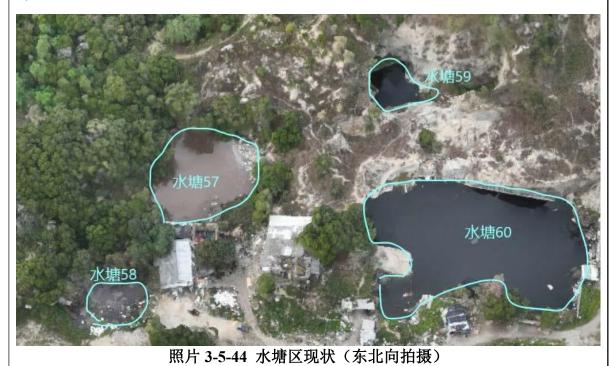
水塘区矿山生态问题主要表现为水塘积水。水塘 I -57 面积约 756.97m²,深约 1.5m,水量较少,水塘周边为已复绿区;水塘 I -58 面积约 296.32m²,深约 1.0m,水量较少,水塘周边为裸露区和已复绿区;水塘 I -59 面积约 210.44m²,深约 6m,水量较多,水塘周边为裸露区和已复绿区;水塘 I -60 面积约 2145.43m²,深约 10m,水量较多,水塘周边为裸露区和已复绿区;水塘 I -61 面积约 686.08m²,深约 8m,水量较多,水塘周边为裸露区和已复绿区;水塘 I -62 面积约 8049.54m²,深约 10m,水量较多,水塘周边为裸露区和已复绿区;水塘 I -63 面积约 1429.45m²,深约 6m,水量较多,水塘周边为卍复绿区;水塘 I -64 面积约 3269.62m²,深约 8m,水量较多,水塘周边为卍复绿区;水塘 I -65 面积约 1981.59m²,深约 8m,水量较多,水塘周边为裸露区和已复绿区;水塘 I -65 面积约 1981.59m²,深约 8m,水量较多,水塘周边为已复绿区;水塘 I -66 面积约 432.78m²,深约 5m,水量较多,水塘周边为已复绿区;水塘 I -66 面积约 432.78m²,深约 5m,水量较多,水塘周边为已复绿区;后期治理保留水塘,作为治理区内的苗木绿化用水使用(见照片 3-5-44~46)。

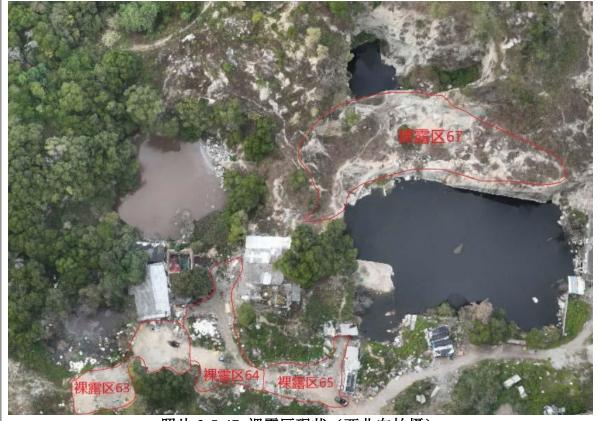
照片 3-5-47 裸露区现状 (西北向拍摄)

裸露区主要为历史遗留的开采平台和开采立面,开采平台生态问题主要表现为局部有渣石堆积、土地损毁、植被损毁。开采立面均为岩质边坡,呈阶梯状分布,基岩裸露,局部有裂隙发育。裸露区 II-63 面积约 387.45m²;裸露区 II-64 面积约 323.82m²;

裸露区 II -65 面积约 54332.51 $m^2$ ; 裸露区 II -66 面积约 549.98 $m^2$ ; 裸露区 II -67 面积约 1384.68 $m^2$ ; 裸露区 II -68 面积约 1049.18 $m^2$ ; 裸露区 II -69 面积约 2883.41 $m^2$ ; 裸露区 II -70 面积约 4588.91 $m^2$ ; 裸露区 II -71 面积约 774.80 $m^2$ ; 裸露区 II -72 面积约 1393.87 $m^2$ ; 裸露区 II -73 面积约 2635.64 $m^2$ ; 裸露区 II -74 面积约 4065.82 $m^2$ ; 裸露区 II -75 面积约 2181.40 $m^2$ ; 裸露区 II -76 面积约 730.90 $m^2$ ; 裸露区 II -77 面积约 551.75 $m^2$ ; 后期治理对裸露区进行场地整理和覆土绿化(见照片 3-5-47~49)。
